# 感染症拡大を最小化する 技術について

城南福祉医療法人 大田病院 リハビリテーション科  
細田悟

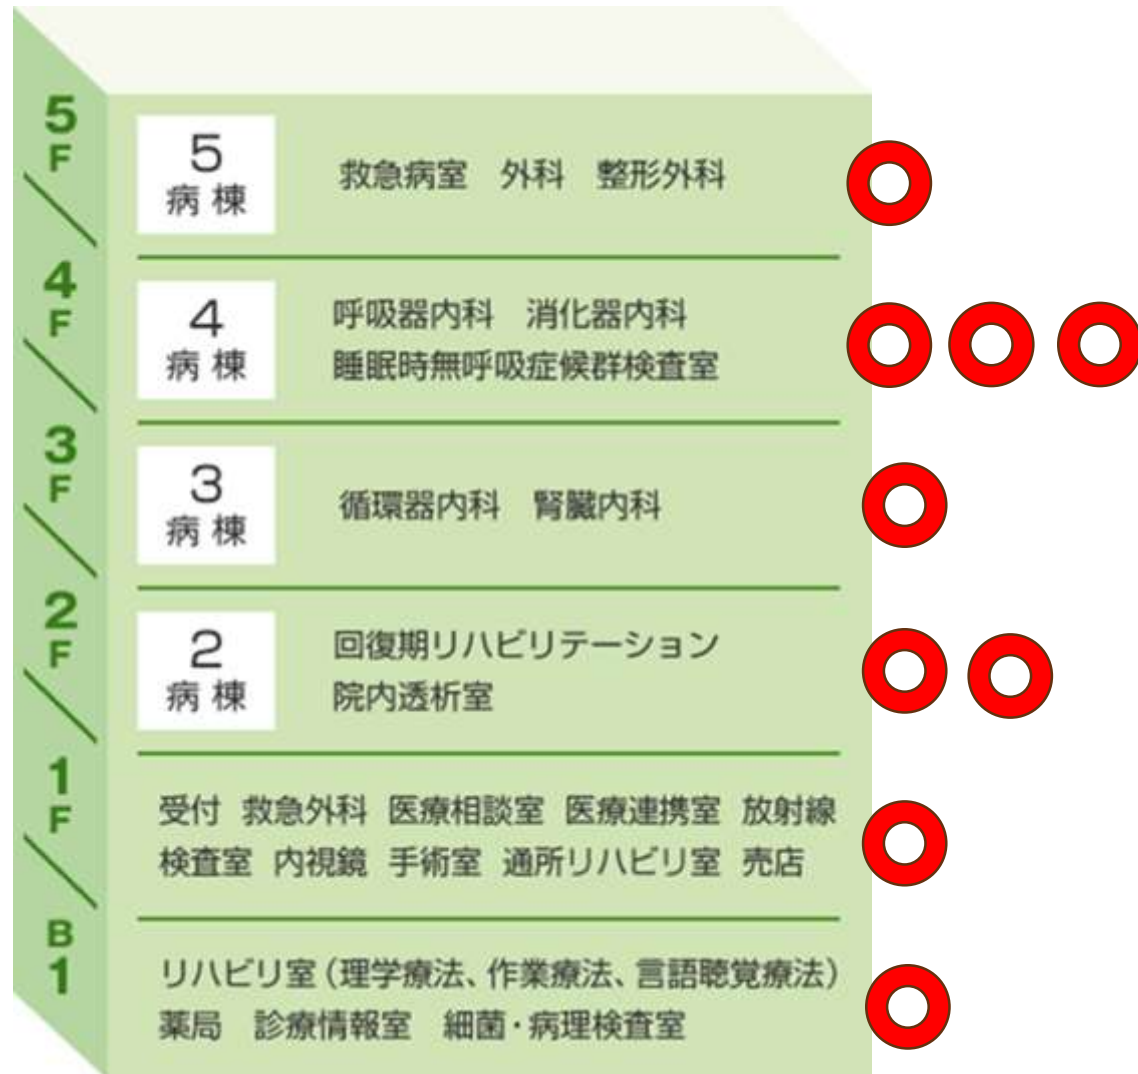
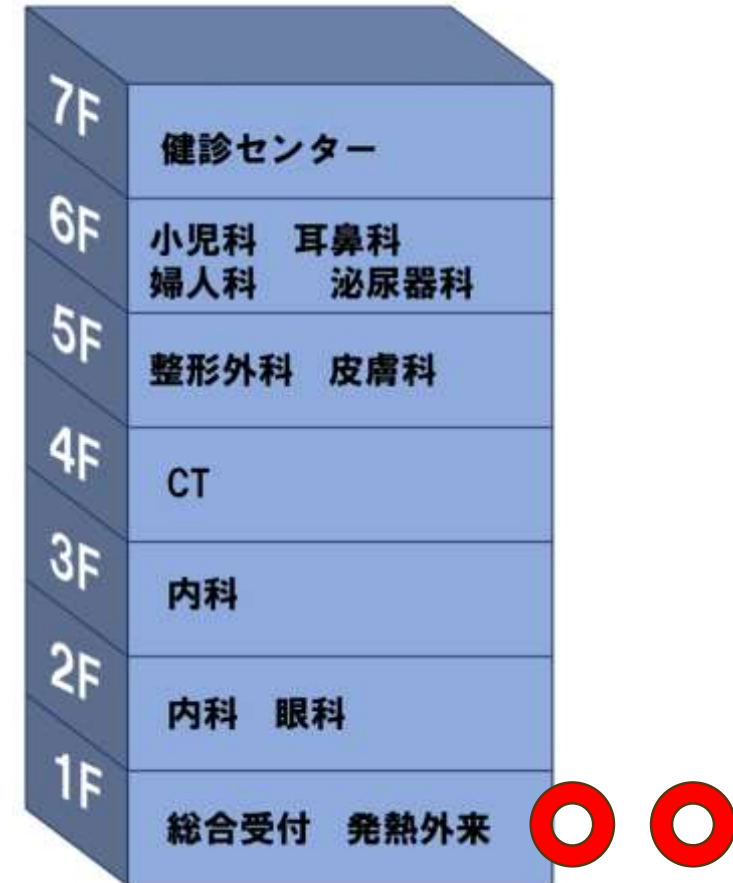
図2 空気清浄機の設置場所
